# ANÁLISIS ESTADÍSTICO NACIONAL SOBRE PATOLOGÍAS EN EDIFICACIÓN

Concepción Aguiló Femenías

# Documentos de orientación técnica de cubiertas

DOCUMENTOS DE ORIENTACIÓN TÉCNICA EN CUBIERTAS **Documento 1**

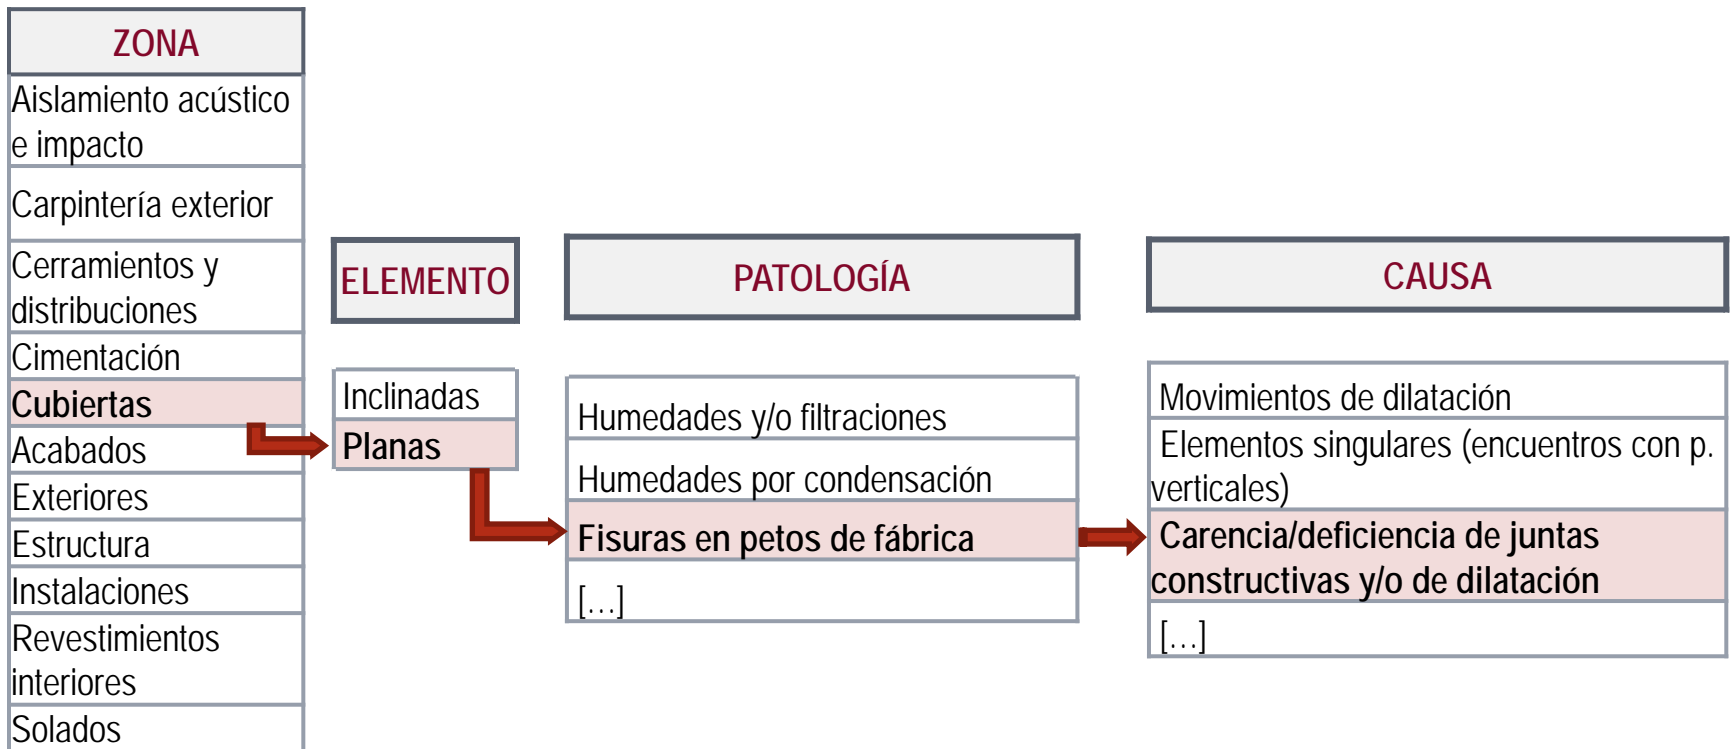
## ▣ Proceso Patológico

- ▣ El estudio se basa en el concepto general de **procesos patológicos** que se constituye como la interrelación que caracteriza y ubica cada una de las patologías estudiadas mediante un cuadrinomio de descriptores básicos.
- ▣ Estos cuatro **descriptores** se han definido como:
  - **Zona:** lugar de la edificación donde tiene su origen la patología, aunque los daños causados puedan manifestarse en otra zona del edificio.
  - **Elemento:** unidad constructiva donde se produce el fallo.
  - **Patología:** daño sintomático o lesión que indica un perjuicio o detrimento constructivo.
  - **Causa:** agente, activo o pasivo, que actúa como origen del proceso patológico y que desemboca en una o varias lesiones.
